PVC DAMPER 개선 대책

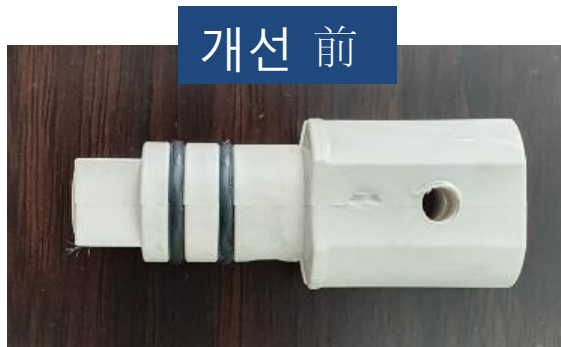
현상원인으로 Seal Socket의 기밀 유지가 되지 않아 각종 산(PH)에 오링의 식각으로 인해 외부 LEAK발생 함.
